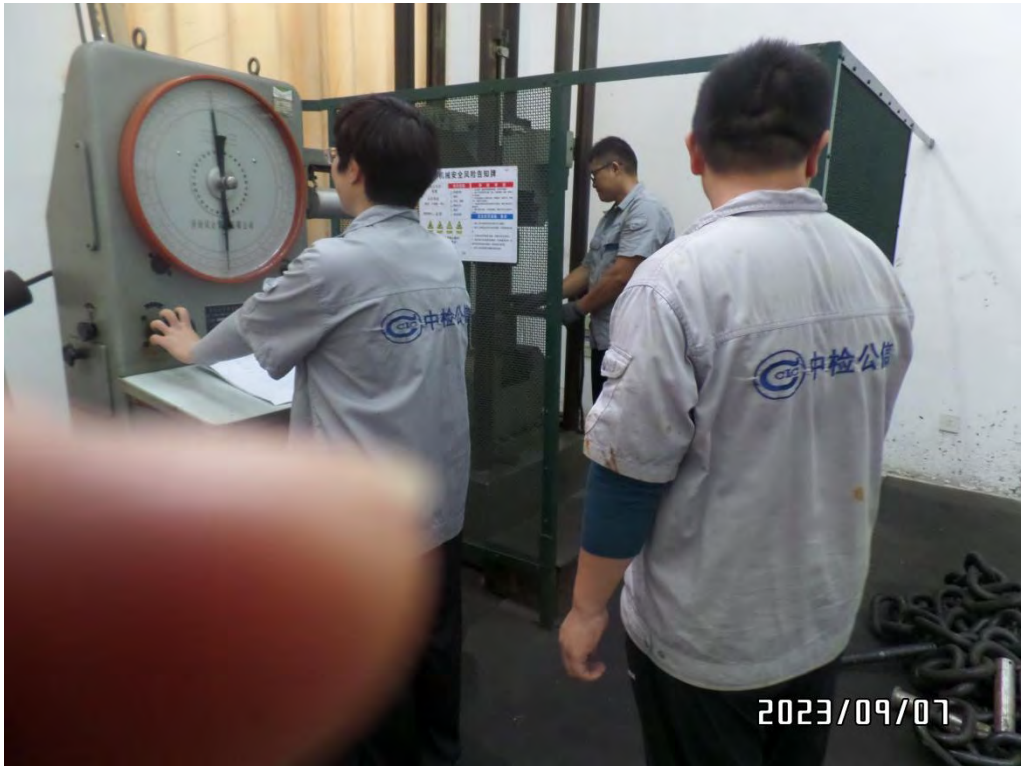
| 序号 | 报告编号 | 发布日期 | 结论 | 影像资料 |
|---|---|---|---|---|
| 386 | GX-B1365/20-A-23072 | 2023/9/28 | 所检项目全部合格。 | |

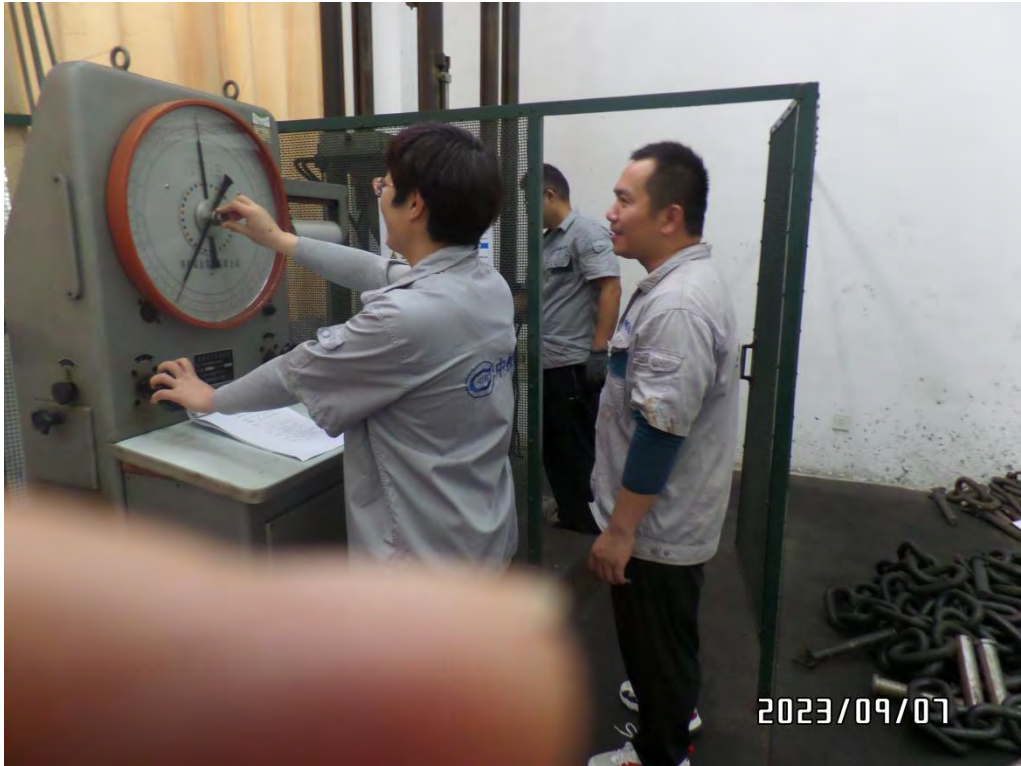
| 序号 | 报告编号 | 发布日期 | 结论 | 影像资料 |
|---|---|---|---|---|
| 387 | GX-B1366/20-A-23102 | 2023/9/28 | 所检项目全部合格。 | |

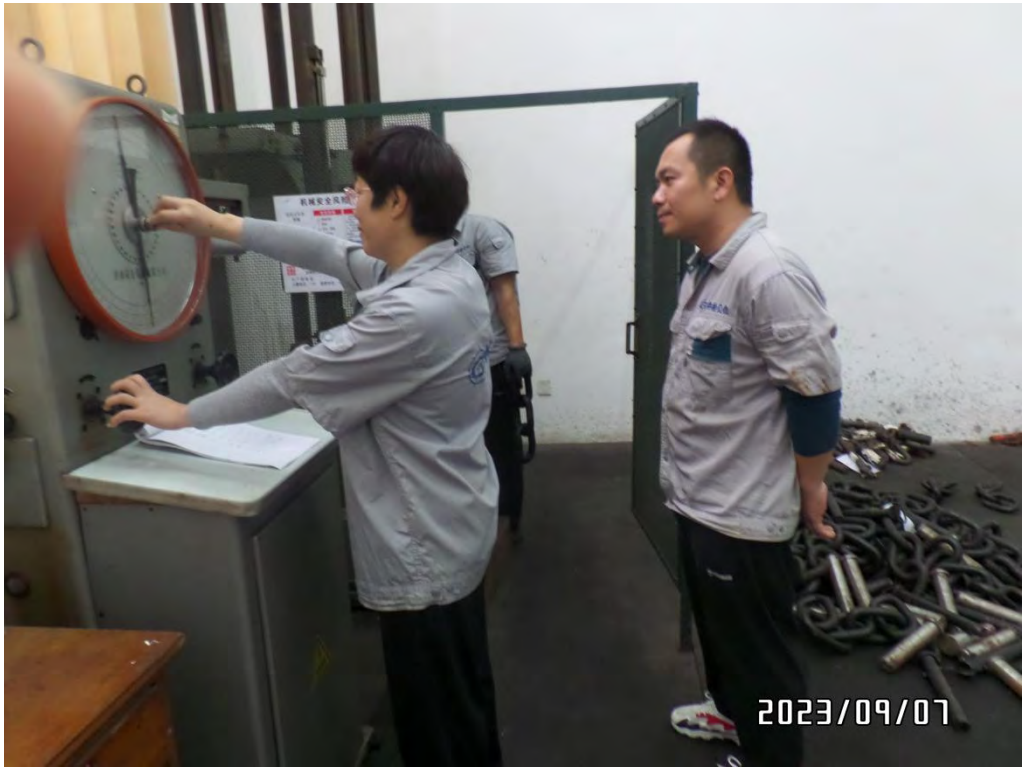
| 序号 | 报告编号 | 发布日期 | 结论 | 影像资料 |
|---|---|---|---|---|
| 388 | GX-B1365/20-A-23071 | 2023/9/28 | 所检项目全部合格。 | |

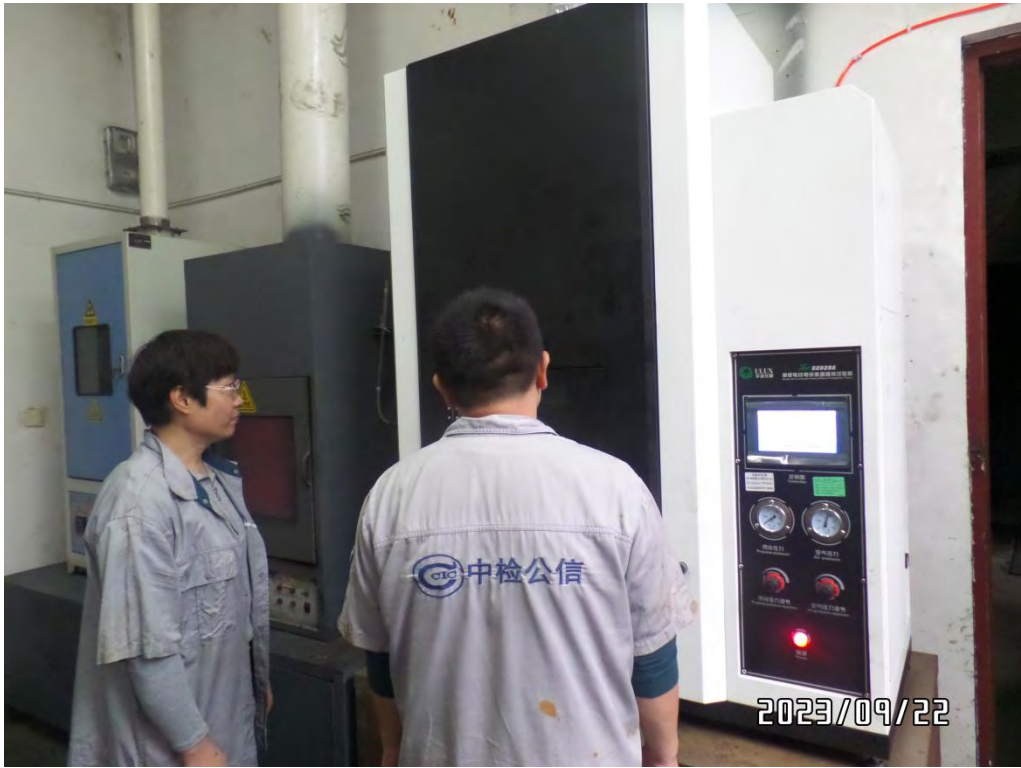
| 序号 | 报告编号 | 发布日期 | 结论 | 影像资料 |
|---|---|---|---|---|
| 389 | GX-B1364/22-A-23869 | 2023/9/28 | 所检项目合格。 | |

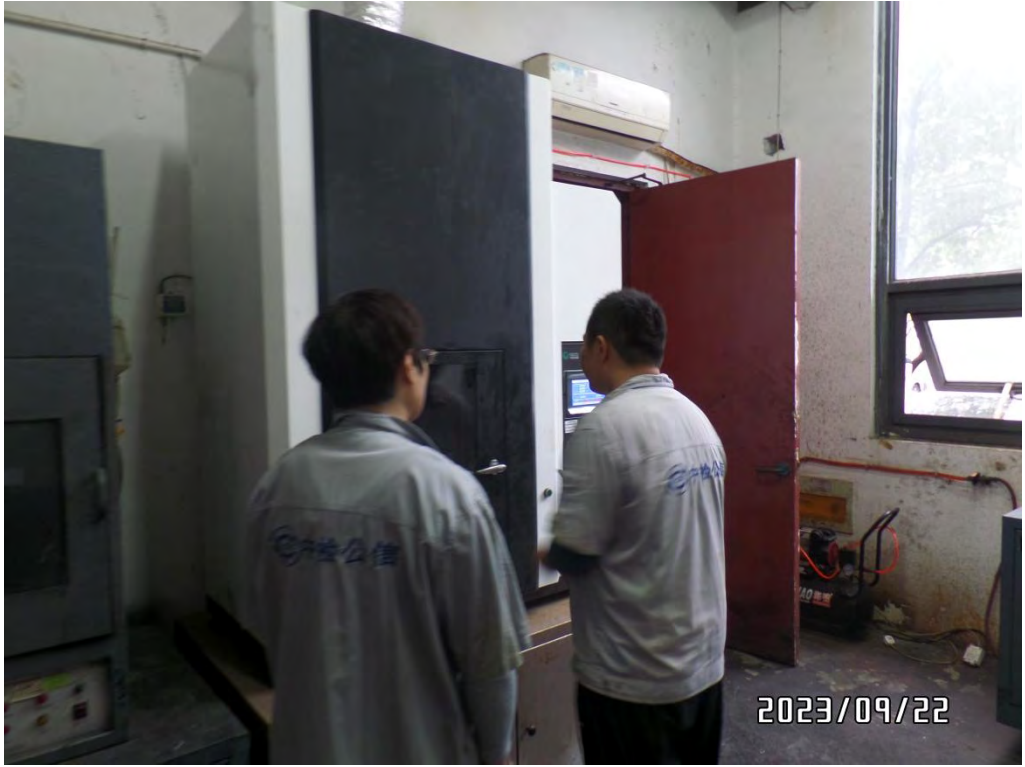
| 序号 | 报告编号 | 发布日期 | 结论 | 影像资料 |
|---|---|---|---|---|
| 390 | GX-B1364/22-A-23871 | 2023/9/28 | 所检项目合格。 | |

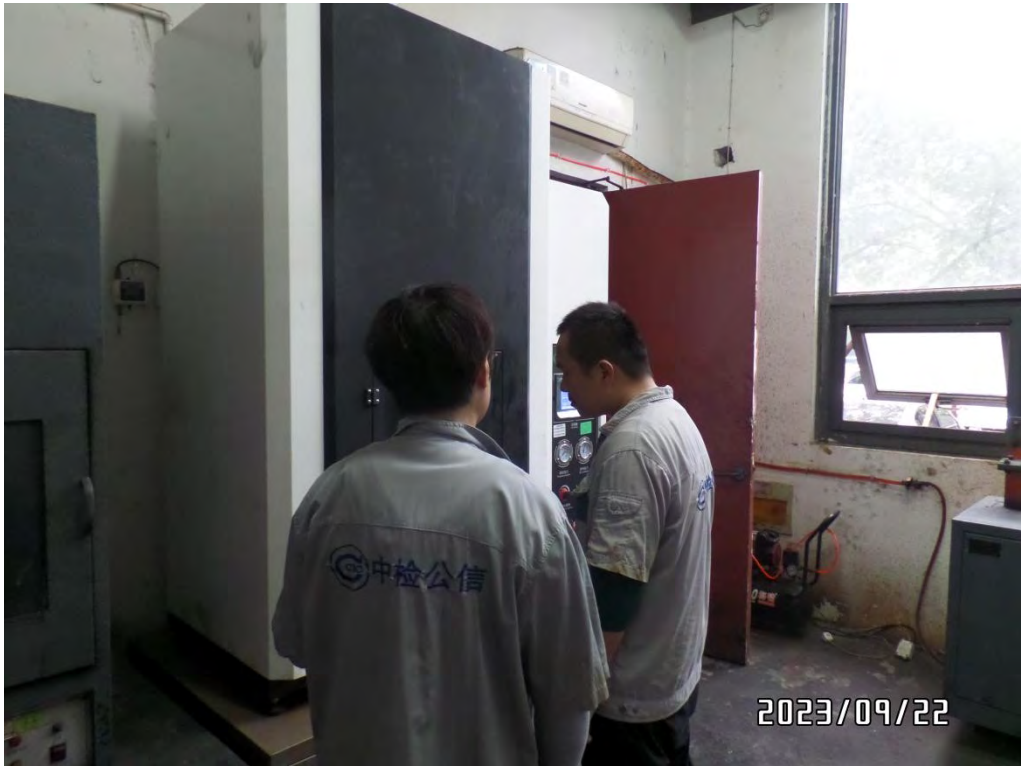
| 序号 | 报告编号 | 发布日期 | 结论 | 影像资料 |
|---|---|---|---|---|
| 391 | GX-B1364/22-A-23870 | 2023/9/28 | 所检项目合格。 | |

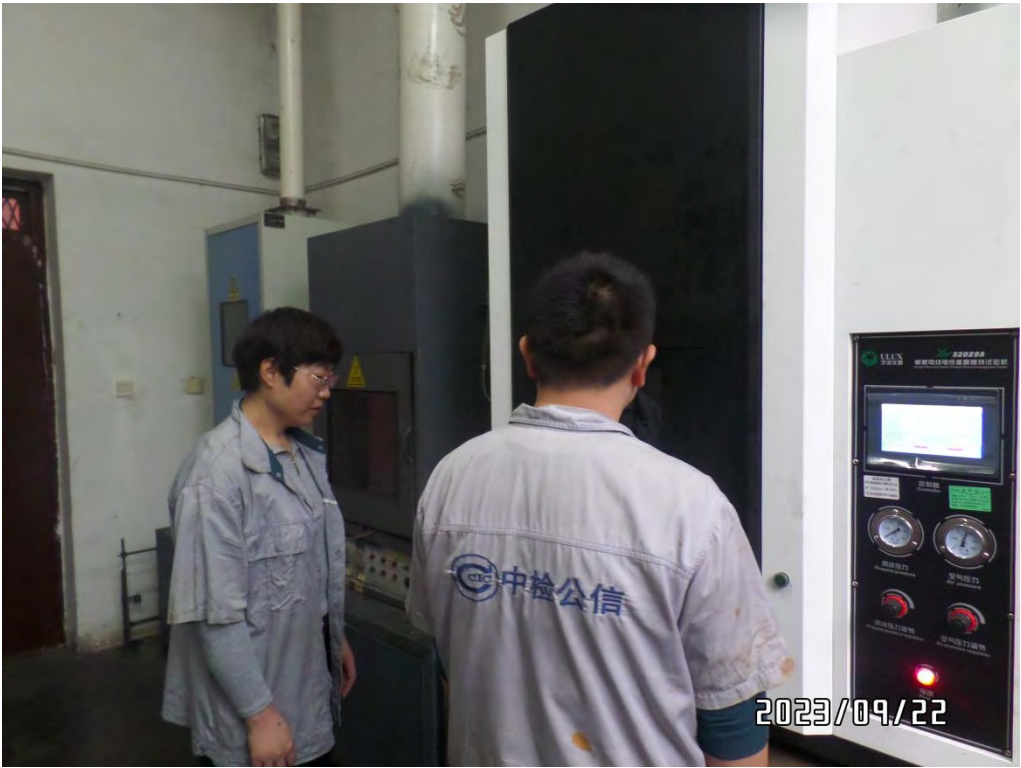
| 序号 | 报告编号 | 发布日期 | 结论 | 影像资料 |
|---|---|---|---|---|
| 392 | GX-B1364/22-A-23892 | 2023/9/28 | 所检项目合格。 | |

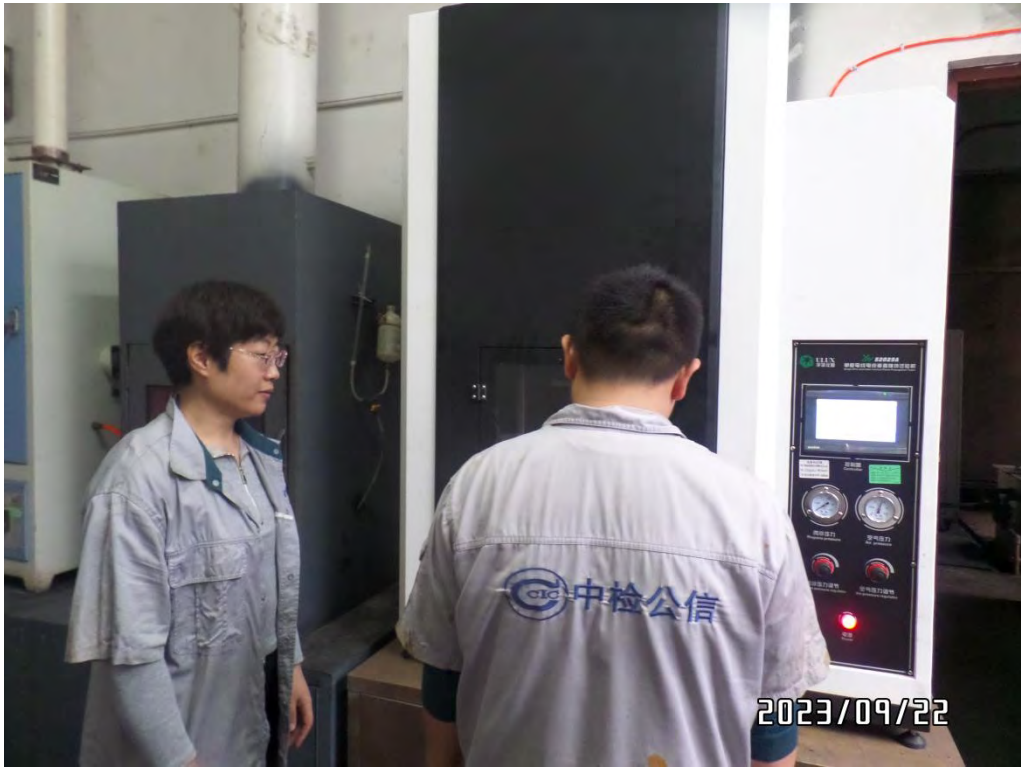
| 序号 | 报告编号 | 发布日期 | 结论 | 影像资料 |
|---|---|---|---|---|
| 393 | GX-B1364/22-A-23891 | 2023/9/28 | 所检项目合格。 | |

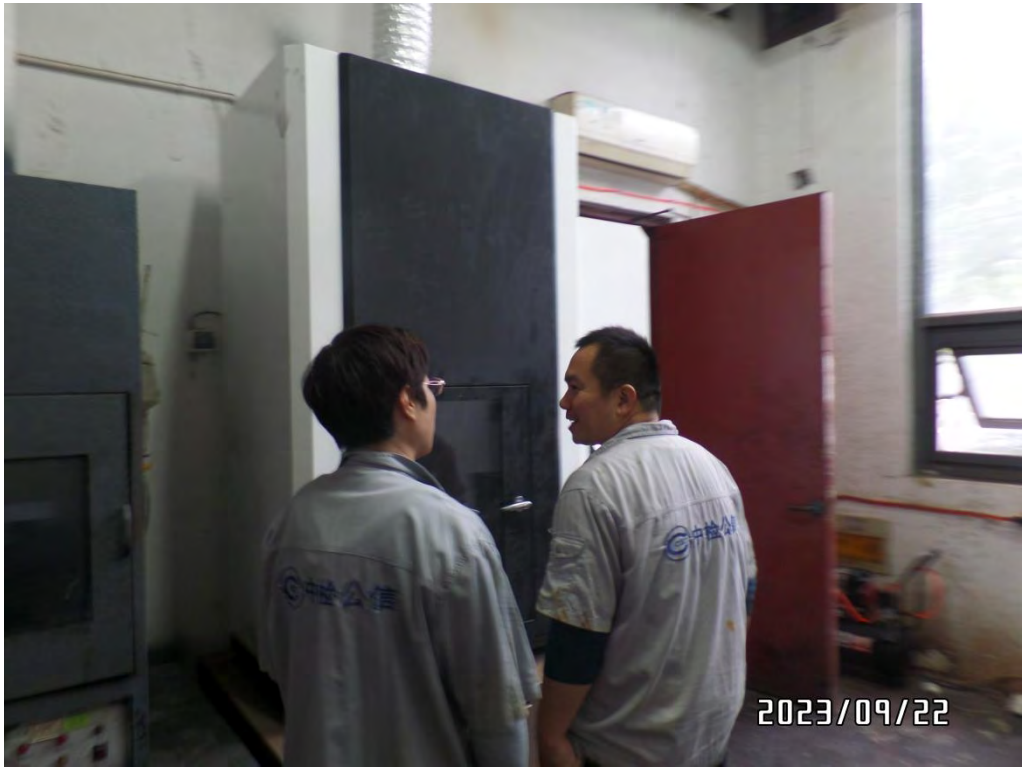
| 序号 | 报告编号 | 发布日期 | 结论 | 影像资料 |
|---|---|---|---|---|
| 394 | GX-B1364/22-A-23890 | 2023/9/28 | 所检项目合格。 | |

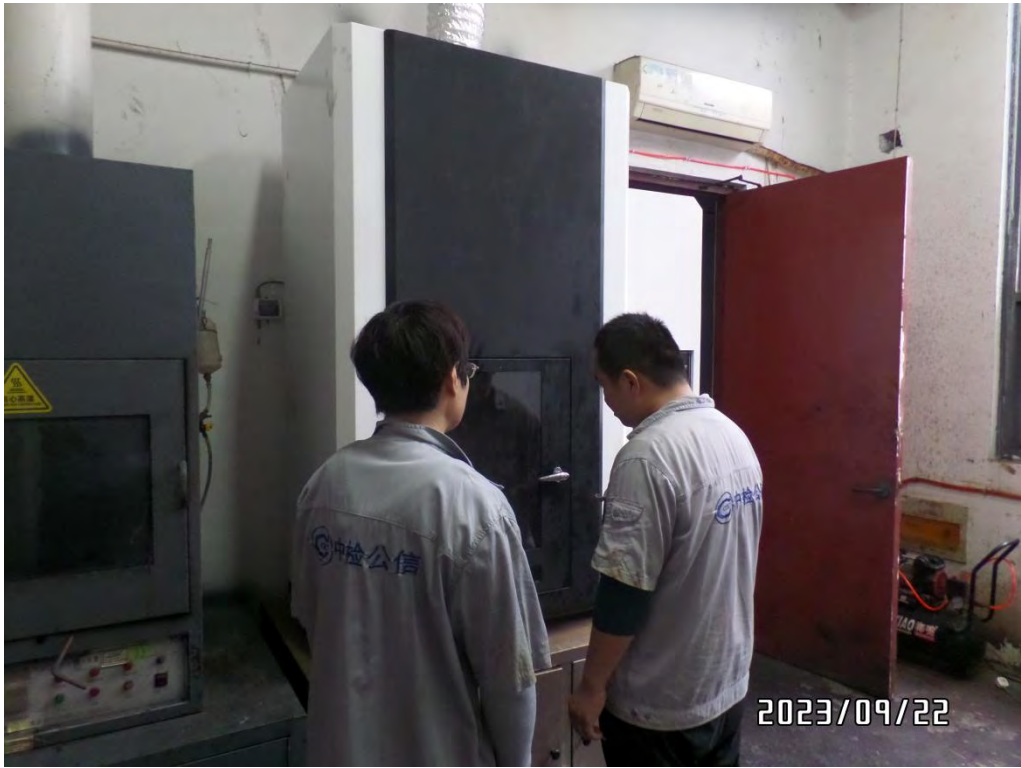
| 序号 | 报告编号 | 发布日期 | 结论 | 影像资料 |
|---|---|---|---|---|
| 395 | GX-B1364/22-A-23889 | 2023/9/28 | 所检项目合格。 | |

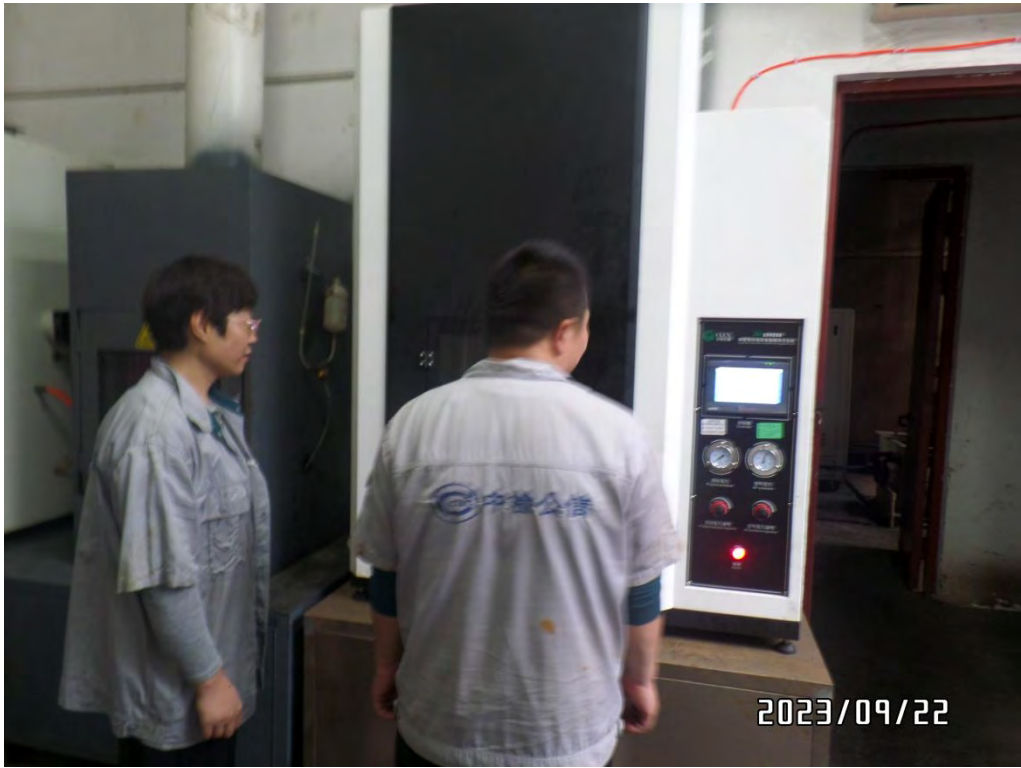
| 序号 | 报告编号 | 发布日期 | 结论 | 影像资料 |
|---|---|---|---|---|
| 396 | GX-B1364/22-A-23895 | 2023/9/28 | 所检项目合格。 | |

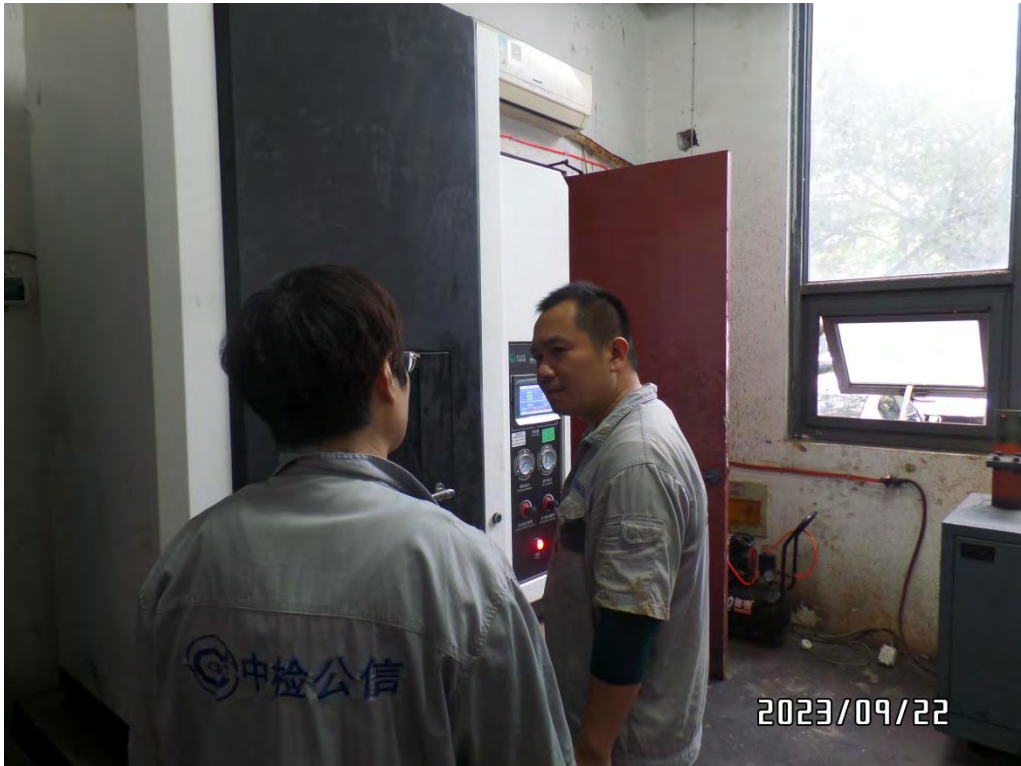
| 序号 | 报告编号 | 发布日期 | 结论 | 影像资料 |
|---|---|---|---|---|
| 397 | GX-B1364/22-A-23894 | 2023/9/28 | 所检项目合格。 | |

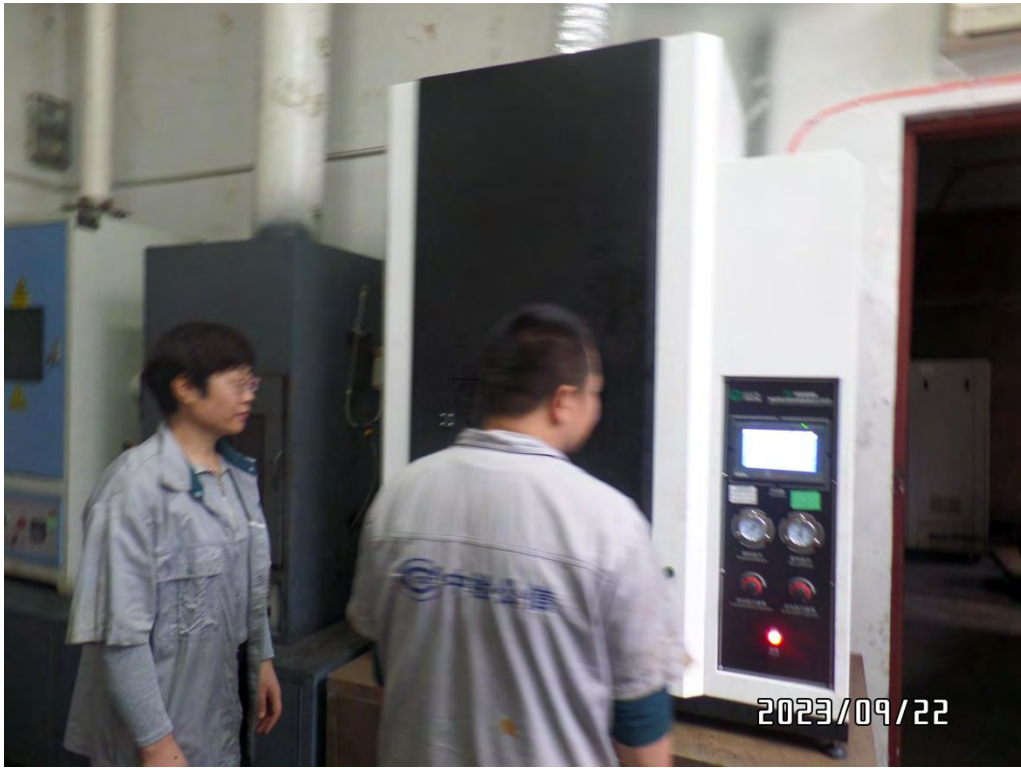
| 序号 | 报告编号 | 发布日期 | 结论 | 影像资料 |
|---|---|---|---|---|
| 398 | GX-B1364/22-A-23893 | 2023/9/28 | 所检项目合格。 | |

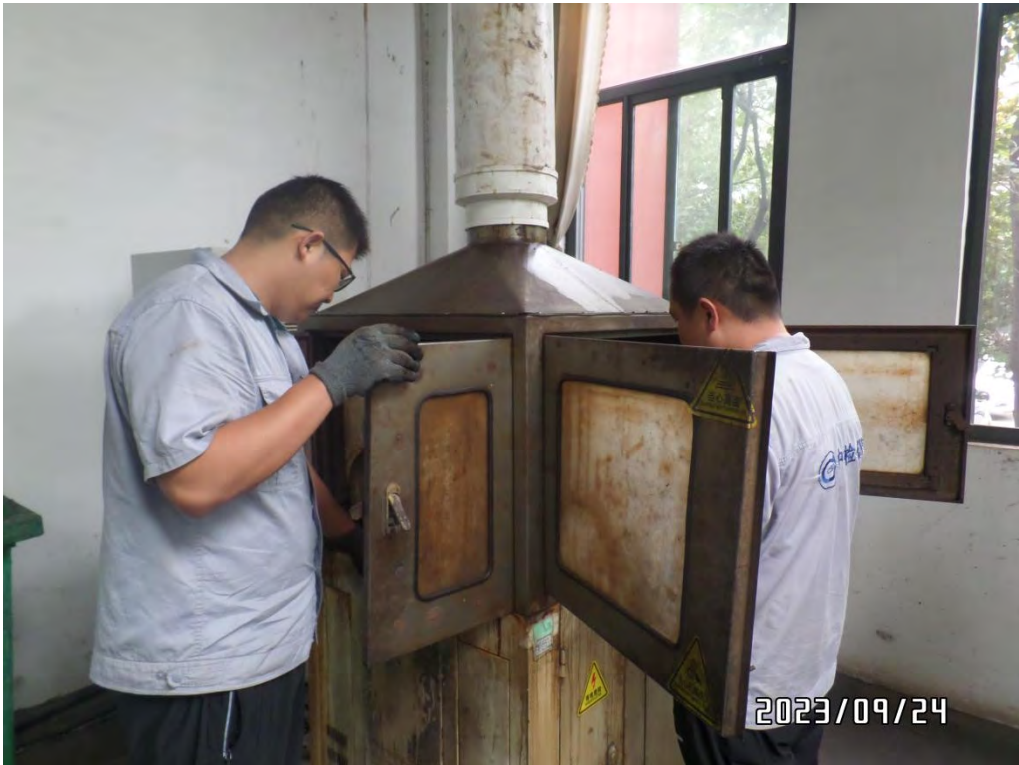
| 序号 | 报告编号 | 发布日期 | 结论 | 影像资料 |
|---|---|---|---|---|
| 399 | GX-B1363/22-A-23416 | 2023/9/27 | 所检项目合格。 | |

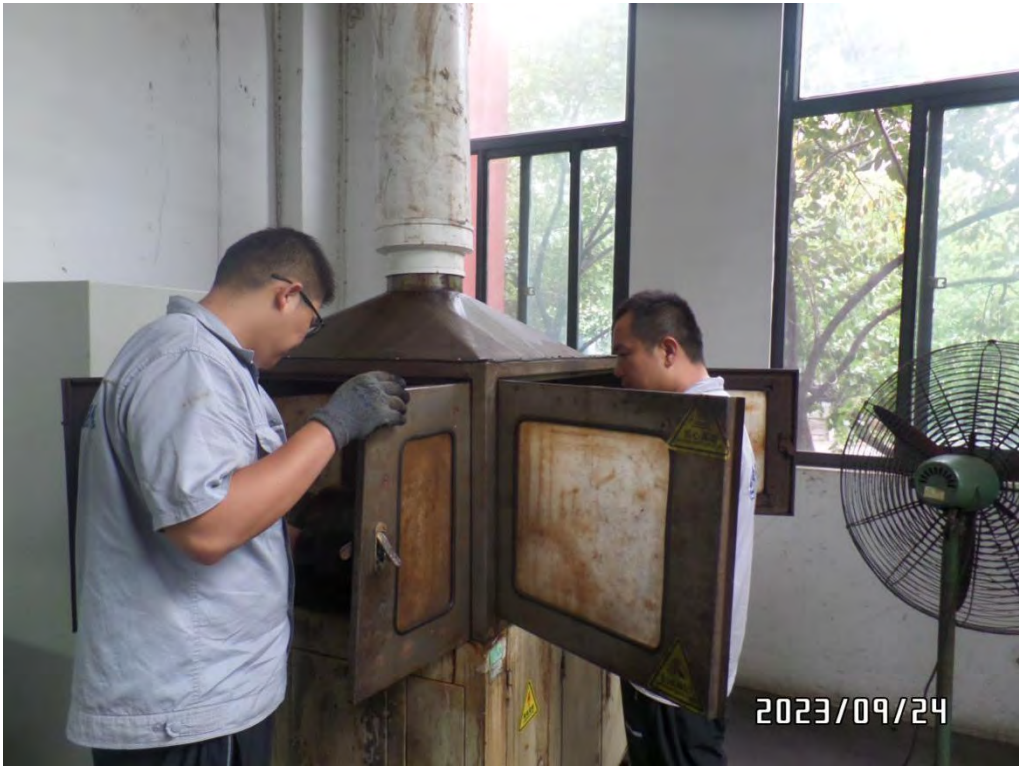
| 序号 | 报告编号 | 发布日期 | 结论 | 影像资料 |
|---|---|---|---|---|
| 400 | GX-B1363/22-A-23415 | 2023/9/27 | 所检项目合格。 | |

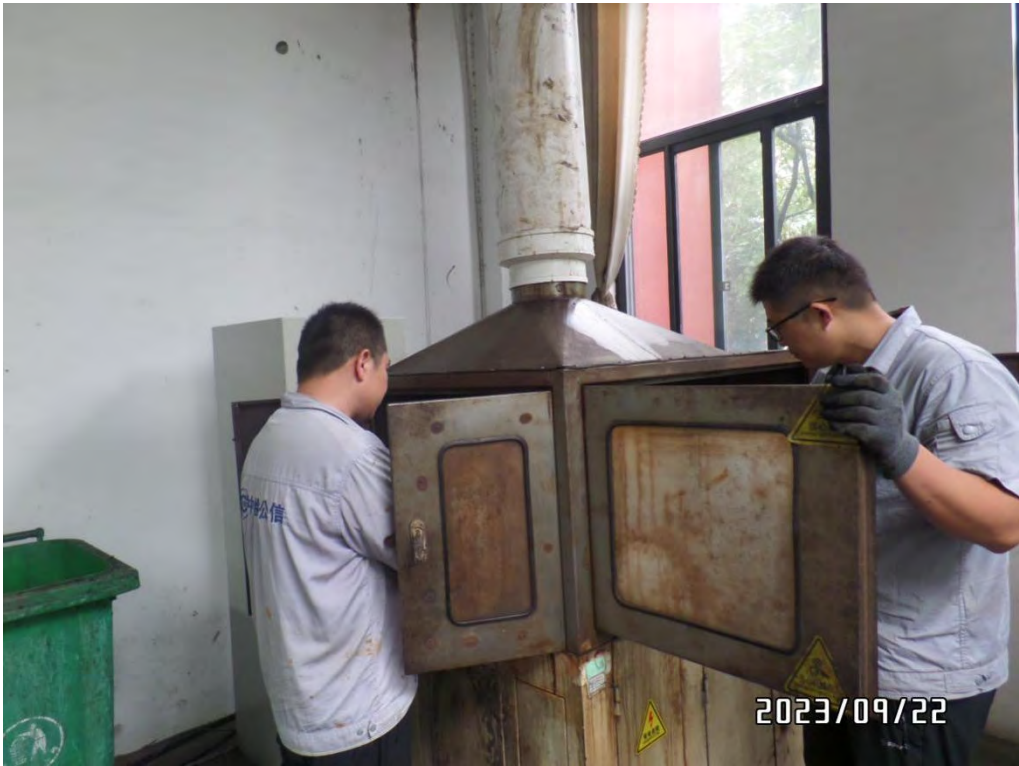
| 序号 | 报告编号 | 发布日期 | 结论 | 影像资料 |
|---|---|---|---|---|
| 401 | GX-B1363/22-A-23414 | 2023/9/27 | 所检项目合格。 | A photograph showing two male workers in light blue uniforms inspecting a large, rusted industrial furnace. One worker is on the left, looking into the furnace, while the other is on the right, wearing gloves and holding a tool. The furnace has a large white pipe on top. A green trash bin is visible on the left. A date stamp '2023/09/22' is in the bottom right corner of the photo. |

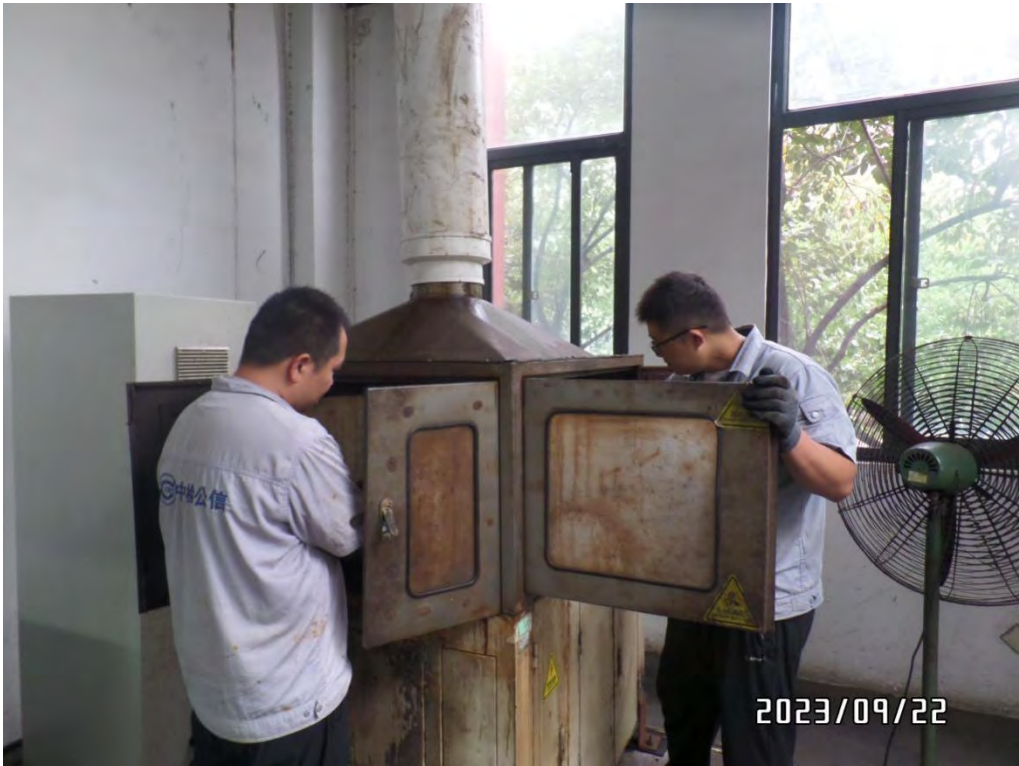
| 序号 | 报告编号 | 发布日期 | 结论 | 影像资料 |
|---|---|---|---|---|
| 402 | GX-B1363/22-A-23412 | 2023/9/27 | 所检项目合格。 | |

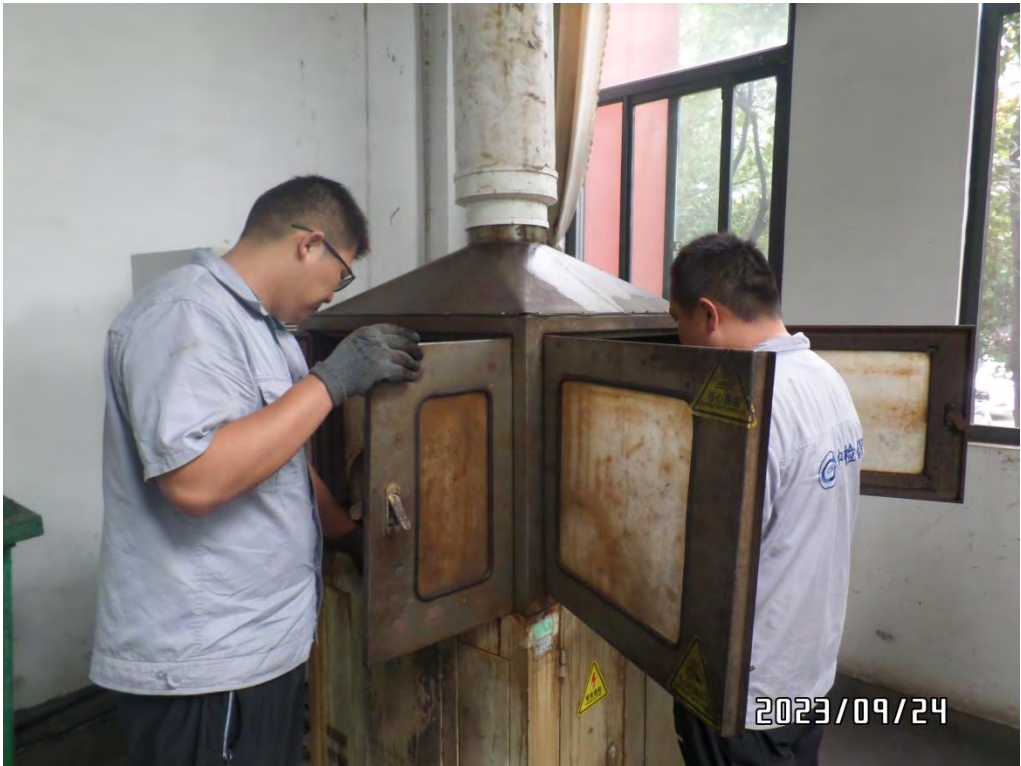
| 序号 | 报告编号 | 发布日期 | 结论 | 影像资料 |
|---|---|---|---|---|
| 403 | GX-B1363/22-A-23413 | 2023/9/27 | 全厚度拉伸强度为1524N/mm，拉伸伸长率为35%，其余所检项目合格。 | |

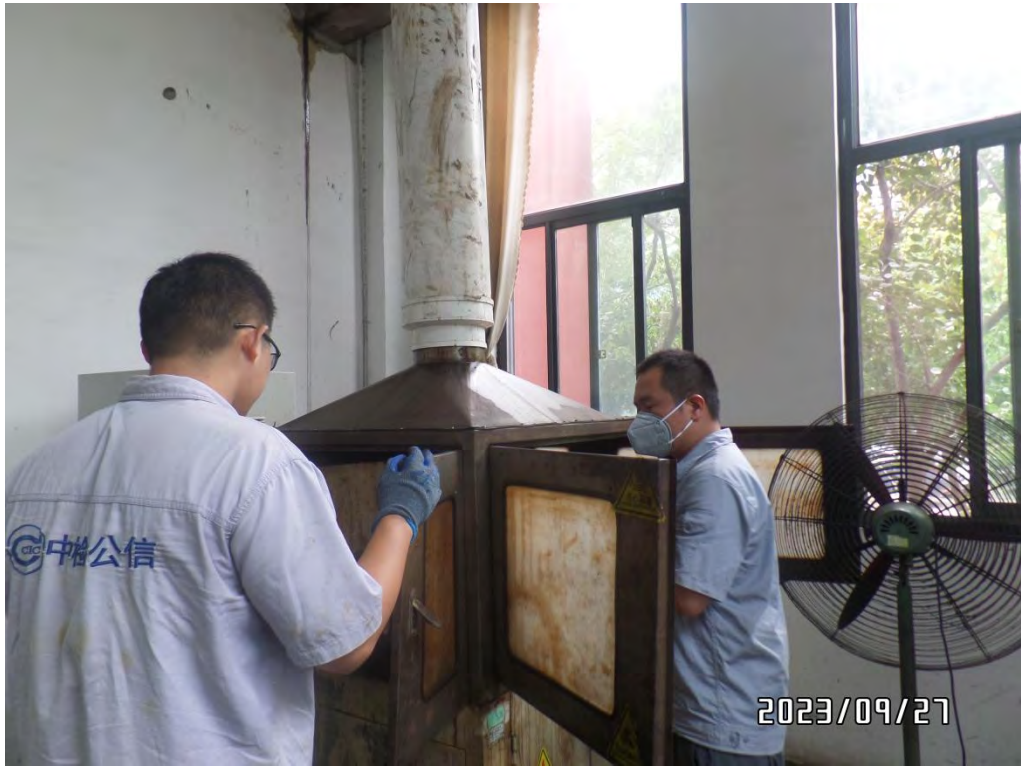
| 序号 | 报告编号 | 发布日期 | 结论 | 影像资料 |
|---|---|---|---|---|
| 404 | GX-B1363/22-A-23419 | 2023/9/28 | 所检项目合格。 | |

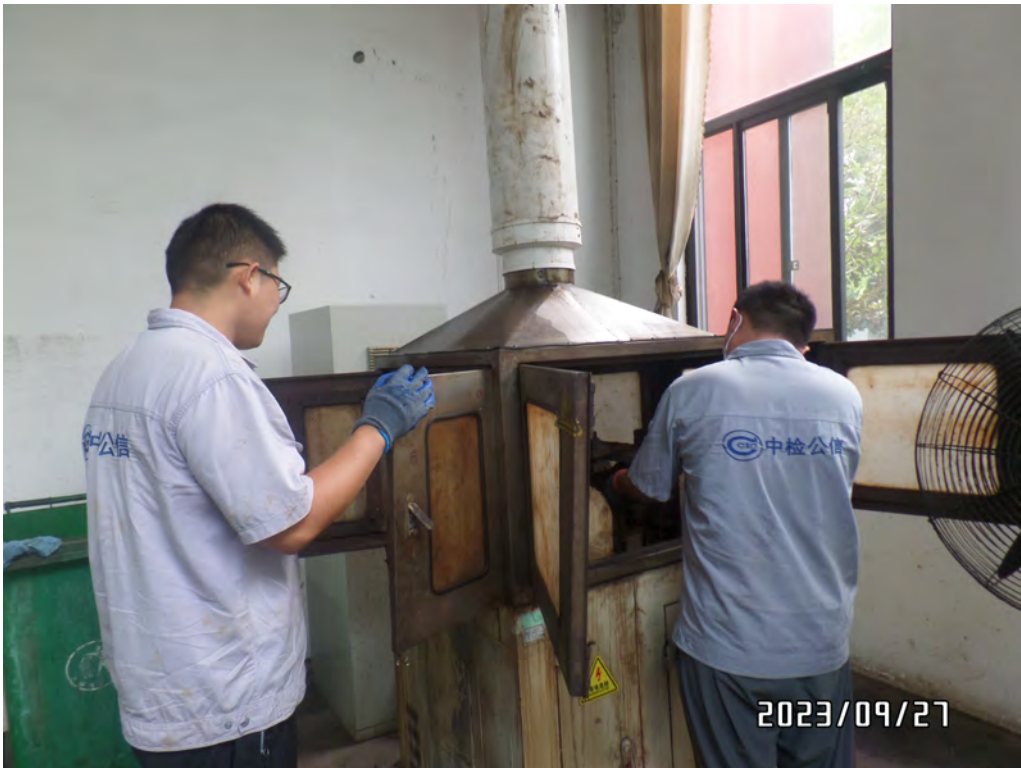
| 序号 | 报告编号 | 发布日期 | 结论 | 影像资料 |
|---|---|---|---|---|
| 405 | GX-B1363/22-A-23418 | 2023/9/28 | 所检项目合格。 | |

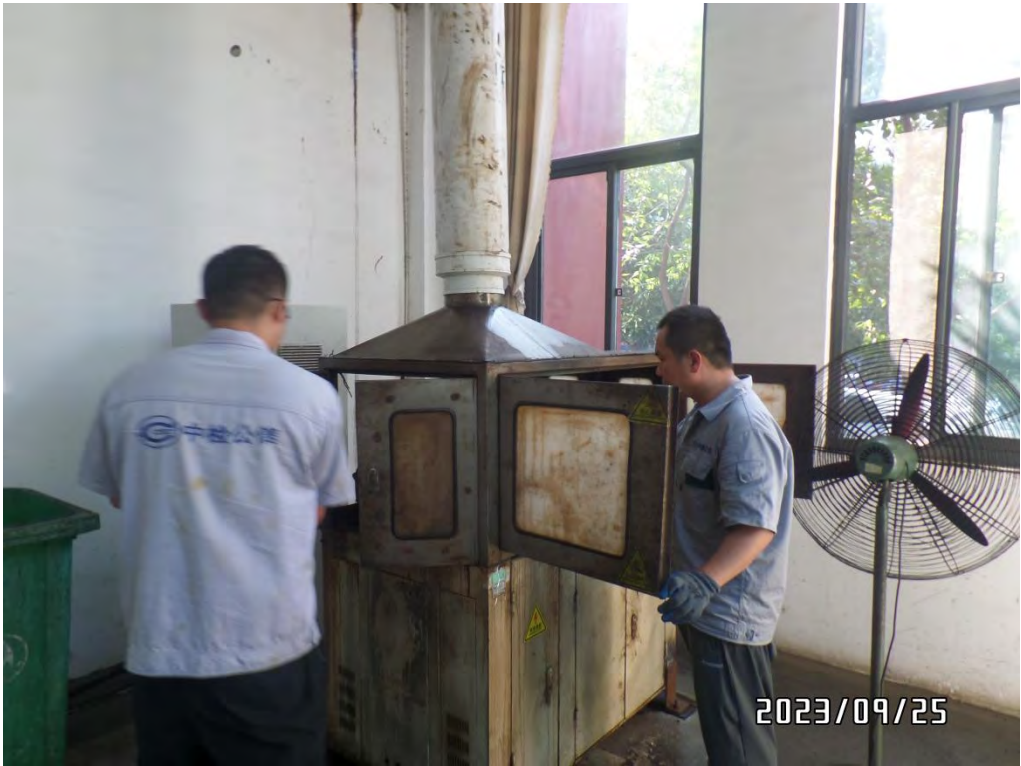
| 序号 | 报告编号 | 发布日期 | 结论 | 影像资料 |
|---|---|---|---|---|
| 406 | GX-B1363/22-A-23417 | 2023/9/28 | 所检项目合格。 | |
